Leerresultaten waterstof- project Lochem

Deel 3: Tweede jaar van de beheerfase

Versie	1.01
Status	Definitief
Datum	13 Mei 2025
Opdrachtgever	Elbert Huijzer
Projectleider	Hans Rienks
Auteur(s)	Peter Verstegen, Hans Rienks en Astrid van Sprang
Verspreidingslijst	Externe versie

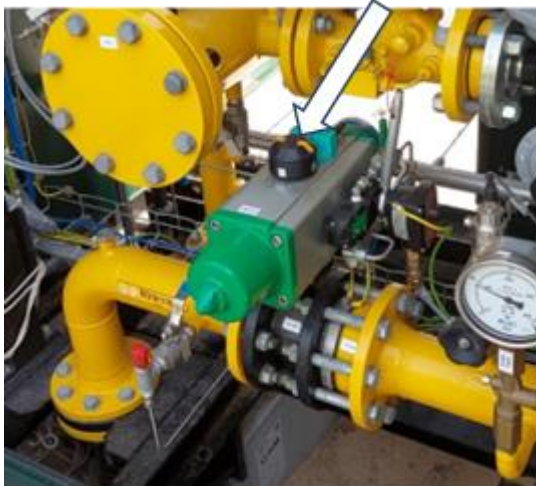
Figuur 1- ESD in geopende positie

Na het signaal “sluiten” vanuit het systeem van Westfalen sloot de ESD. Vervolgens werd het signaal “openen” gegeven, waarna de ESD weer opende (zie ter illustratie figuur 1 en 2).

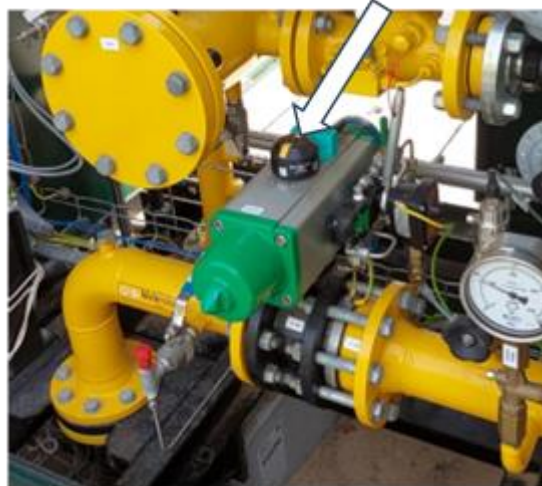
Figuur 2 - ESD in gesloten positie

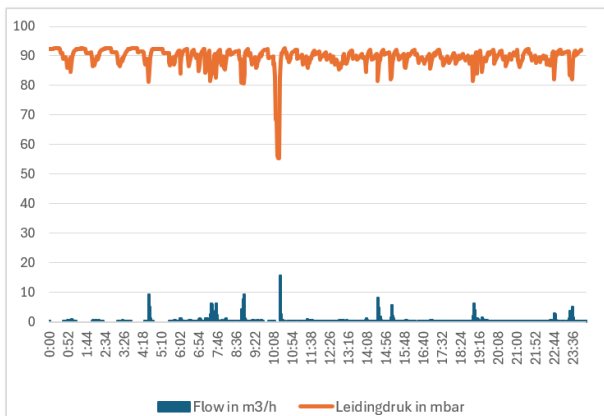
Figuur 3 - Debiet en druk op 18/7/24

Het verloop van de test is weergegeven in figuur 3 en 4. Figuur 3 geeft het debiet en het drukverloop over het etmaal, in figuur 4 is ingezoomd op de periode van de test.

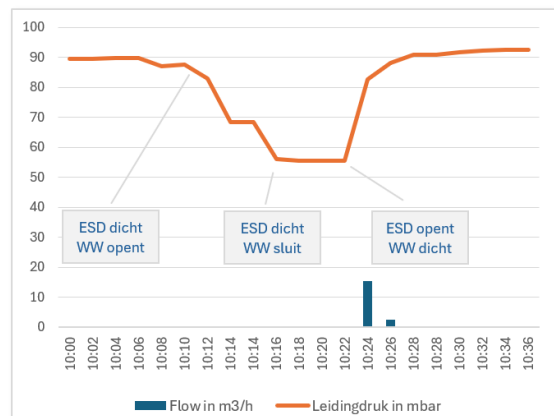
In figuur 4 is te zien dat de druk gaat dalen nadat de warmwaterkraan (WW) is geopend. Bij een druk van ongeveer 60 mbar wordt de warmwaterkraan weer gesloten. In de periode daarna blijft de druk op gelijk niveau. Als de ESD weer wordt geopend stijgt de druk weer tot het normale niveau. Daarmee is aangetoond dat de ESD geen noemenswaardige interne lekkage vertoont.

Figuur 4 - Debiet en druk tijdens testperiode

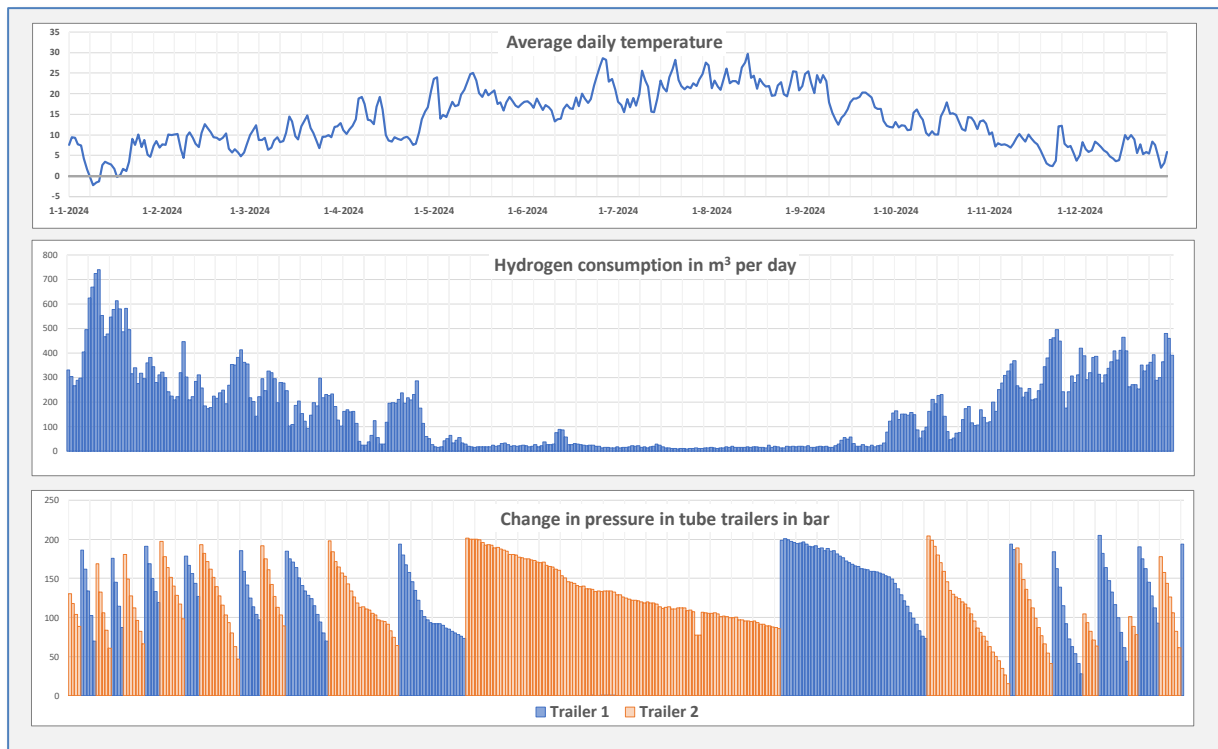
In figuur 5 zijn de resultaten van de monitoring over 2024 weergegeven. In het bovenste deel staat de gemiddelde dagtemperatuur, in het middelste deel het gesommeerde verbruik van de woningen, en in het onderste deel het drukverloop in de tubetrailers.

In de figuur is duidelijk de verwachte correlatie tussen temperatuur en waterstofverbruik te zien. Wat verder opvalt is grote verschil in gebruiksperiode voor de tubetrailers. In de winterperiode was er soms wekelijks een trailerwissel, in de zomerperiode een keer in 4 maanden.

Figuur 5- Temperatuur, waterstofverbruik en drukverloop

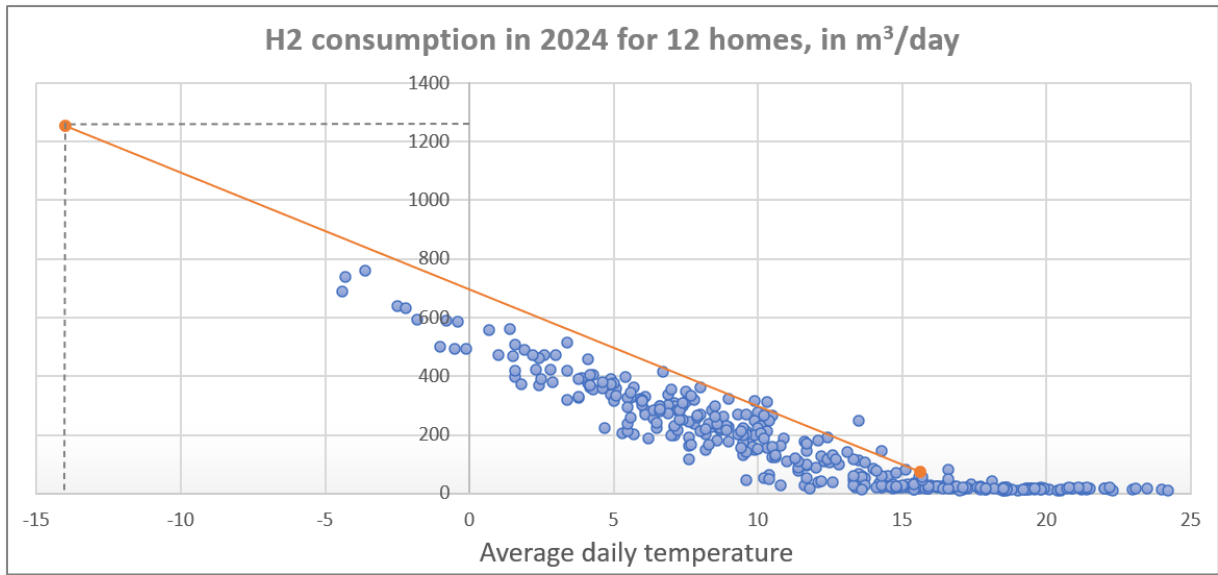
Figuur 6 - Relatie tussen H2-verbruik en gemiddelde dagtemperatuur

Het invoedstation is gedimensioneerd op 4.300 m3 per dag (180 m3/h). Dat is hoger dan de hier berekende 1.250 m3 per dag, wat is toe te schrijven aan het feit dat tijdens de aanbestedingsprocedure van het invoedstation nog niet definitief was vastgesteld hoeveel en welke woningen er mee zouden doen.

¹ Bij het bepalen van de benodigde capaciteit van een gasontvangstation wordt er tussen +16 en -14°C een rechte lijn getrokken aan de bovenkant van de puntenwolk (benodigde capaciteit wordt bepaald door hoogste waarde, niet door gemiddelde waarde), waarbij uitbijters buiten beschouwing worden gelaten.

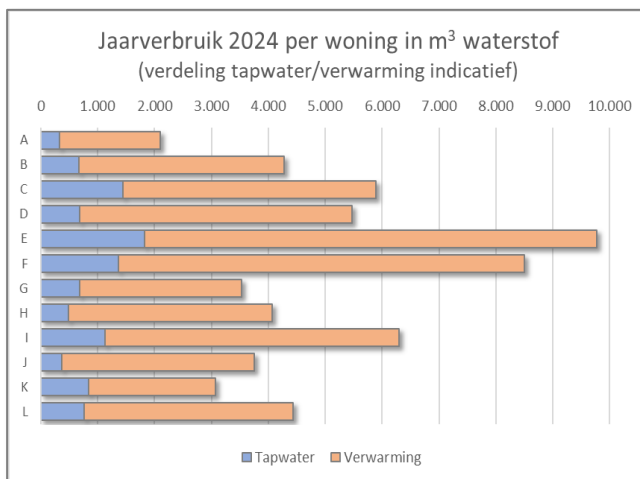
Figuur 7 – Gemeten Jaarverbruik per woning in normaalkuub waterstof

In figuur 7 is het H₂-verbruik over 2024 weergegeven, in figuur 8 zijn deze verbruiken omgerekend naar het standaardjaarverbruik in aardgasequivalenten. Het verbruik voor tapwater is afgeleid uit de verbruiken buiten het stookseizoen.

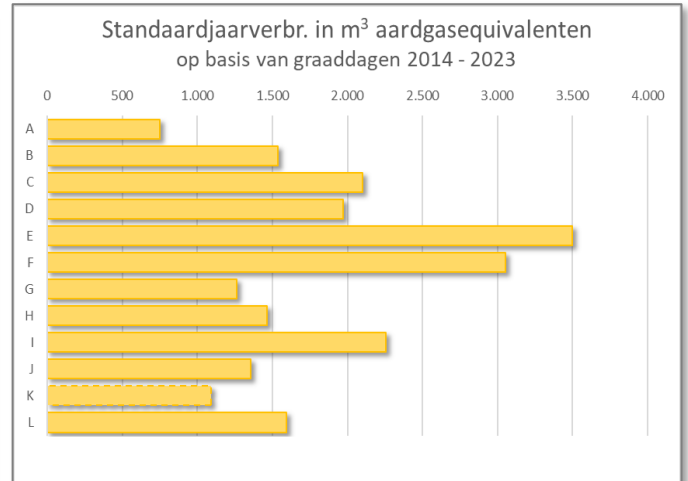
Figuur 8 – Berekend Standaardjaarverbruik waterstof in aardgasequivalenten

Uit de cijfers blijkt dat de verschillen groot zijn. Uitgedrukt in standaardjaarverbruik en aardgasequivalenten varieert het verbruik tussen circa 750 en 3500 m³, met een gemiddelde van 1.825 m³ per jaar.

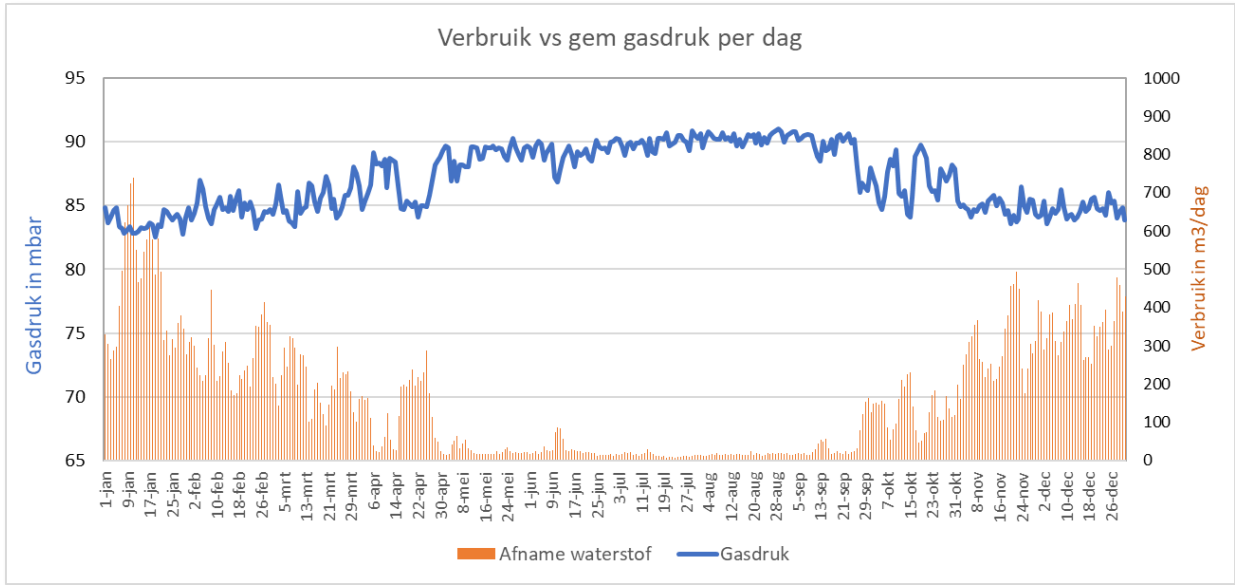
De afspraak met Westfalen voor de afleverdruk is 80 mbar, in figuur 9 is te zien in hoeverre daaraan wordt voldaan. Figuur 9 toont het drukverloop per dag. De gemiddelde netdruk over 2024 was 87 mbar.

Figuur 9 Gasdruk bij de invoedinstallatie

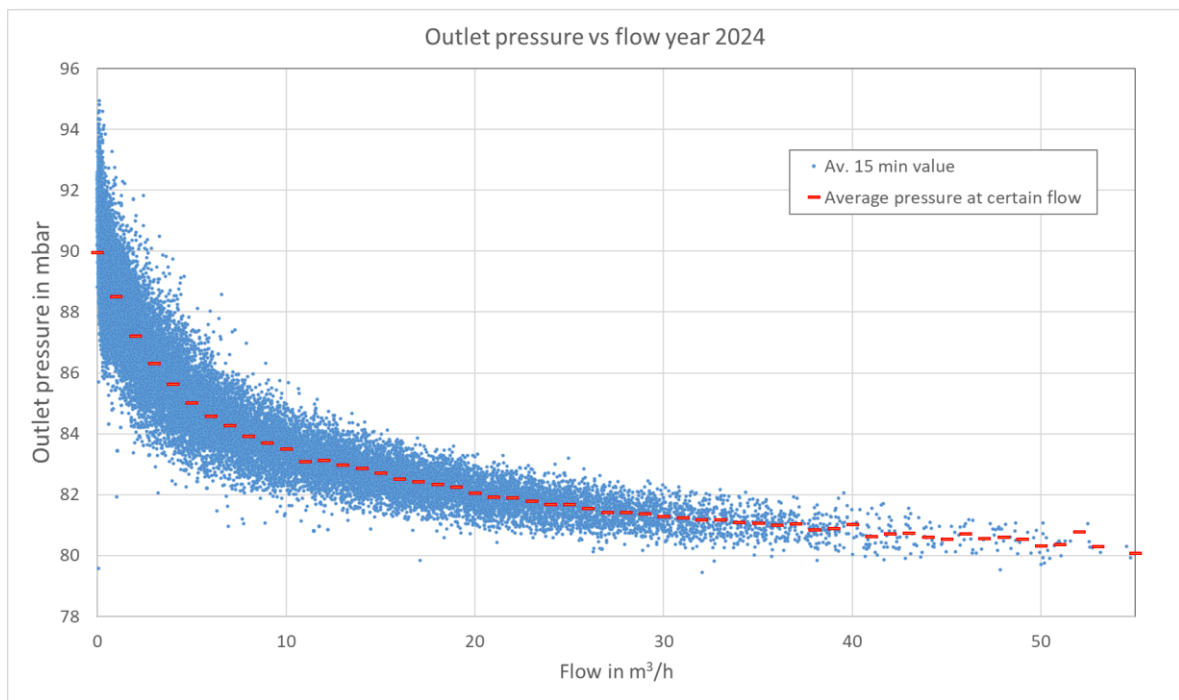
Uit figuur 10 valt op te maken dat de gemiddelde druk tijdens het stookseizoen lager is dan in de zomermaanden. Dit wordt toegeschreven aan het feit dat er in de zomermaanden vaker sprake is van perioden met lage of geen gasafname. De gasdruk gaat in die periodes richting sluitdruk van de regelaar, zie ook figuur 11.

Figuur 10 - Uitlaatdruk tegen het debiet uitgezet

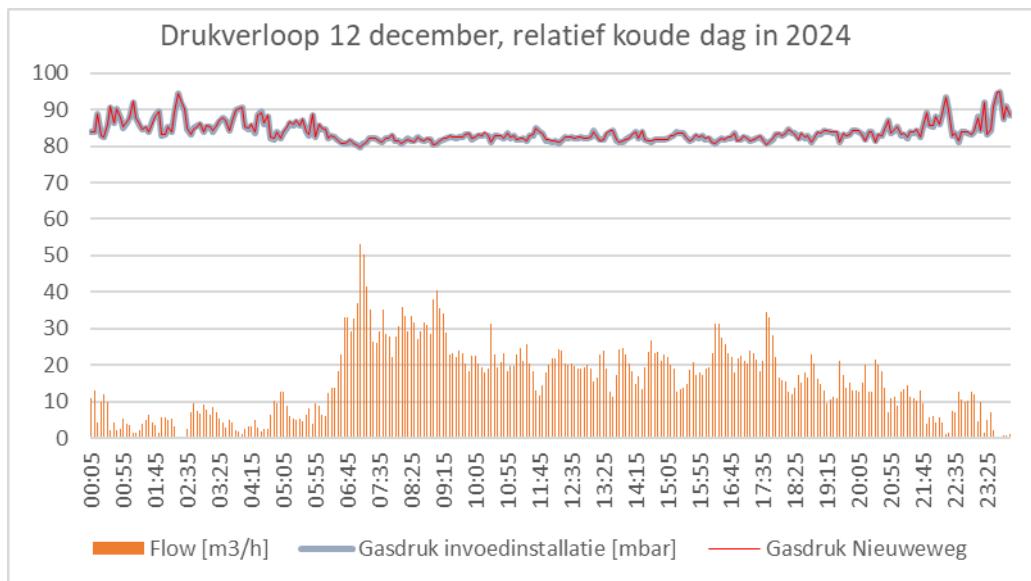
Figuur 11 – Drukverloop op 12 december 2024 in mbar en waterstofverbruik in m3/u

In figuur 11 is het drukverloop op 12 december weergegeven, een relatief koude dag aan het eind van 2024.

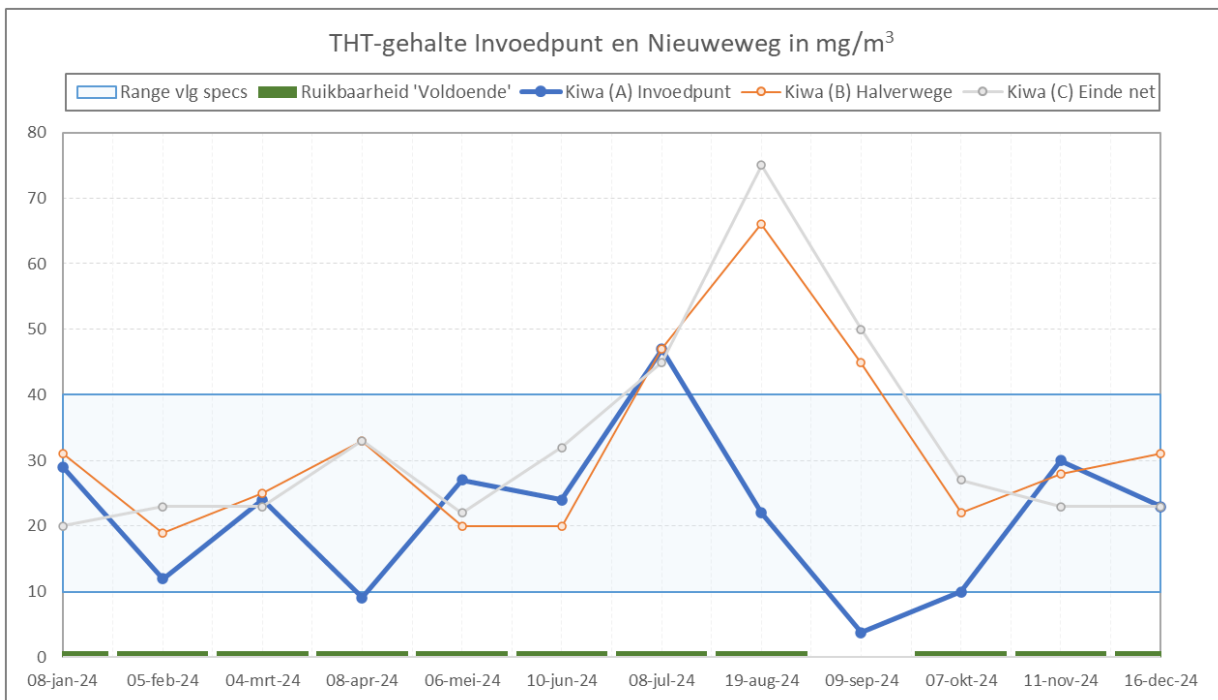
De gemeten gehalten THT zijn in figuur 13 weergegeven.

Figuur 13 – THT-metingen

Bij de odorisatie van waterstof wordt dezelfde bandbreedte aangehouden als voor aardgas: 10 tot 40 mg THT per m³. Dit is in de grafiek met een blauwe band aangegeven. Te zien valt dat een aantal metingen zich buiten deze bandbreedte bevindt: in april, september en oktober waren er metingen onder de bandbreedte, in juli, augustus en september daarboven.

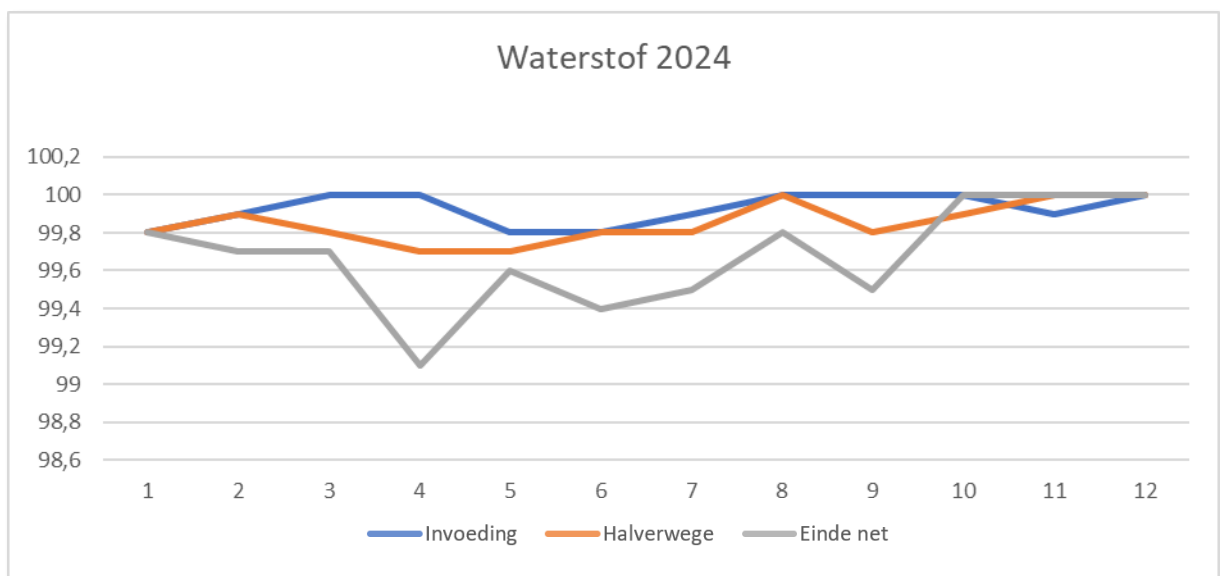
Uit bemonstering en analyse blijkt, dat het gehalte waterstof (figuur 14) zich bevindt tussen de 99,4 en de 100 molprocenten, met in april - september een lagere waarde van 99,1 molprocent aan het eindpunt van het net. De resterende molprocenten worden grotendeels door stikstof en zuurstof opgevuld in de verhouding 3 à 4 staat tot 1, dat is vrijwel gelijk aan de verhouding tussen deze elementen in lucht, de grafieken (zie figuren 15 en 16) zijn ook gelijkvormig.

Figuur 14 – Waterstofgehalte in molprocenten januari 2024 – december 2024

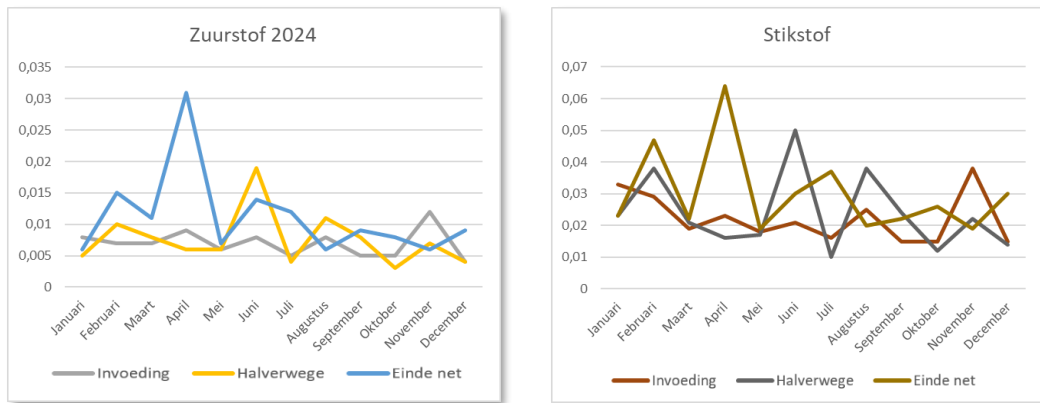
Figuur 15 - Zuurstofgehalte in molprocenten

Figuur 16 – Stikstofgehalte in molprocenten

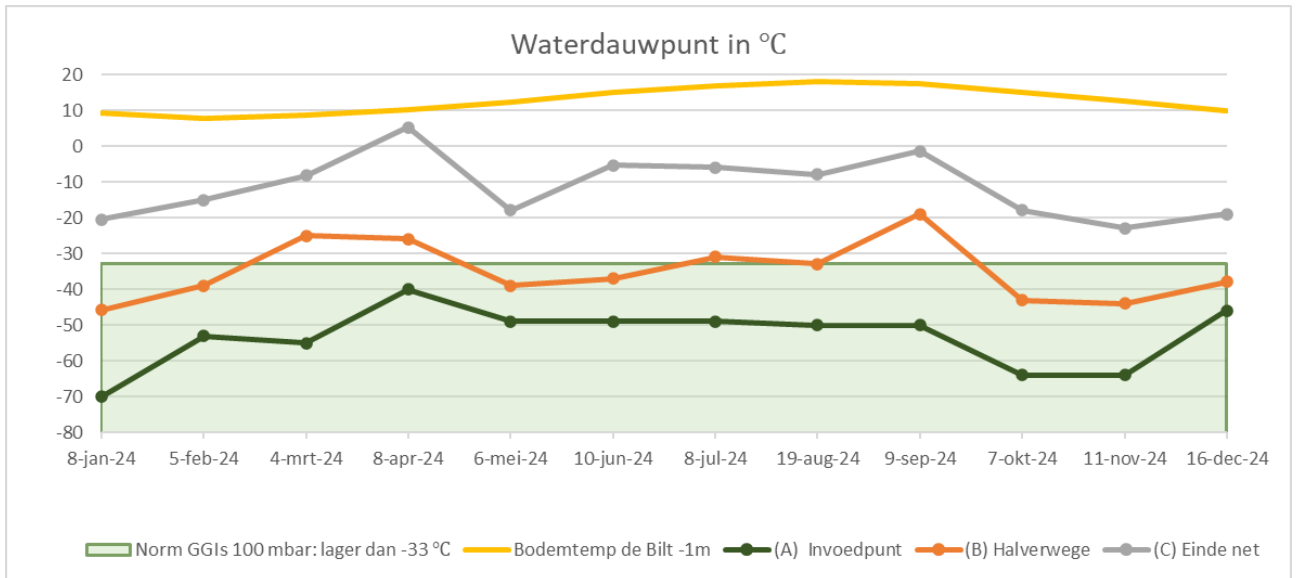
Figuur 17 – Verloop van het waterdauwpunt en de bodemtemperatuur

- Het vochtgehalte op het invoedpunt voldoet aan beide normen die bij groengas worden gehanteerd.
- Het vochtgehalte in de hoofdleiding hoger is dan bij het invoedpunt, en soms ook hoger dan de norm die voor groengas wordt aangehouden. Dat geldt met name voor het meetpunt aan het einde van het net, waar geen stroming naar de woningen meer is.

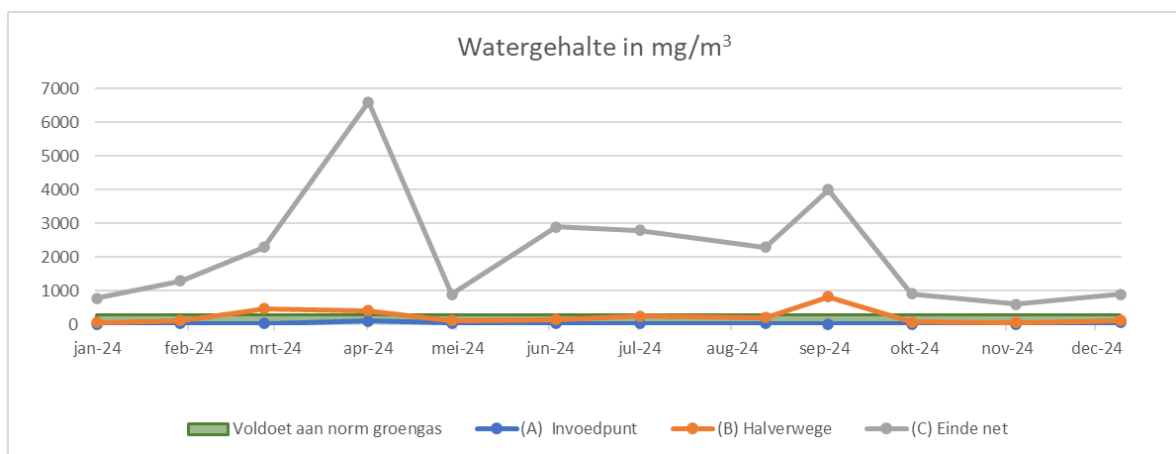
Figuur 18 – Verloop van het watergehalte

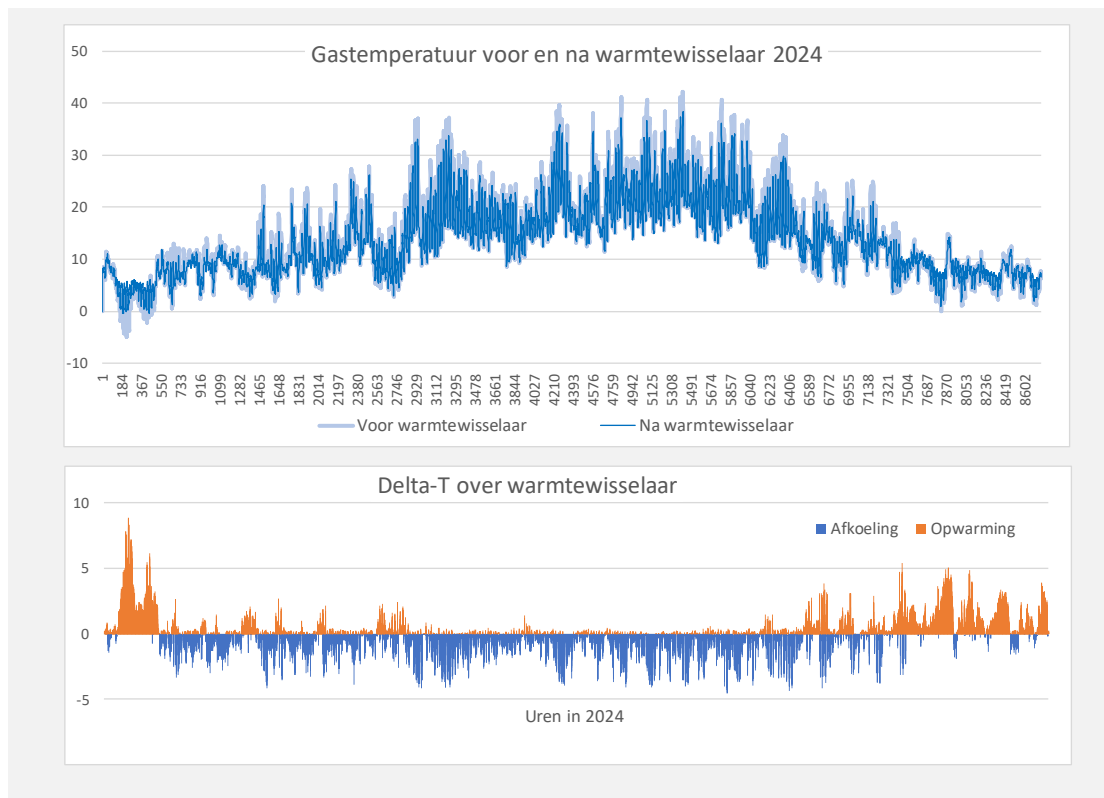
In figuur 19 zijn de uurwaarden van de gastemperatuur voor en na de warmtewisselaar weergegeven. In figuur 19 staat ook aangegeven of er sprake was van opwarming of afkoeling in de warmtewisselaar. Uit de figuur blijkt dat de warmtewisselaar zorgt voor opwarming in de winter en afkoeling in de zomer. Stroomafwaarts van de warmtewisselaar varieerde de temperatuur tussen de -0,4 en +38°C. Zonder warmtewisselaar zou dit -4,9 en 42 °C zijn geweest.

Figuur 19 – Gemeten gastemperatuur bij de invoedinstallatie voor en na de bodemwarmtewisselaar
