Leerresultaten waterstof- project Lochem

Deel 4: Derde en laatste jaar van de
beheerfase tot de uitbedrijfname

Versie	1.0
Status	Definitief
Datum	December 2025
Opdrachtgever	Elbert Huijzer
Projectleider	Hans Rienks
Auteur(s)	Peter Verstegen, Hans Rienks en Astrid van Sprang
Verspreidingslijst	Externe versie

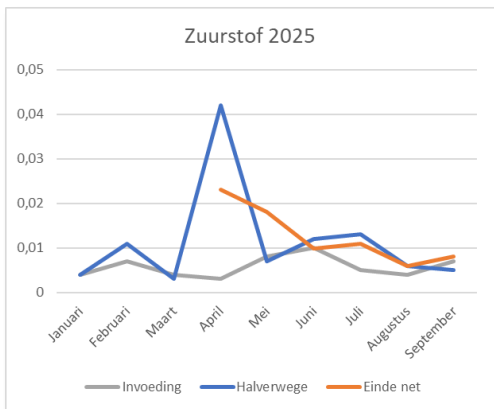
Figuur 11 - Zuurstofgehalte in molprocenten

De resterende molprocenten worden grotendeels door stikstof en zuurstof opgevuld in de verhouding 3 à 4 staat tot 1, dat is vrijwel gelijk aan de verhouding tussen deze elementen in lucht, de grafieken (zie figuren 11 en 12 zijn ook gelijkvormig).
